Análisis estereomicroscópico de materiales dentales de uso en endodoncia sometidos a altas temperaturas

Stereomicroscopic analysis of dental materials employed in endodontic exposed to high temperatures

Johana ARAMBURO¹, Ángela ZAPATA¹, Sugey ZÚÑIGA¹, Freddy MORENO²

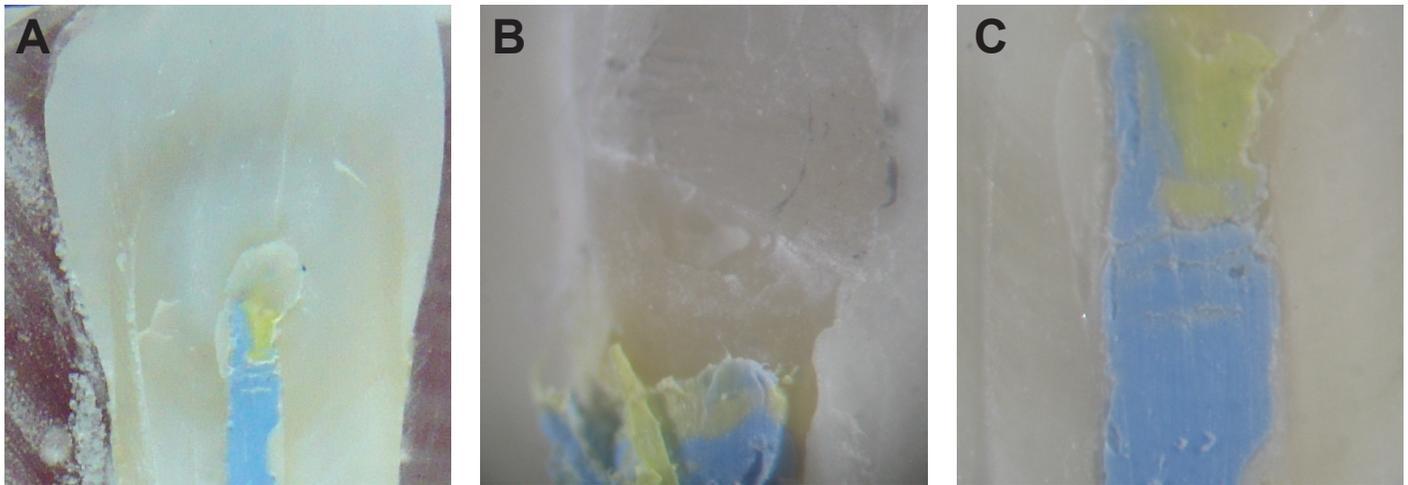
Figura 1. A. Fotografía digital de un diente con cavidad obturada en resina y tratamiento de conductos realizado con cemento a base de resina epóxica y gutapercha, sometido a 200°C y desgastado en sentido vestibulo-lingual, en la cual se aprecia un fragmento de resina. **B.** Estereomicrofotografía de la gutapercha coronal al ser removida la resina. **C.** Estereomicrofotografía del conducto en diferentes regiones en donde se aprecian el cemento a base de resina epóxica y la gutapercha sin cambios aparentes.

La unión amelodentinaria adquiere un color pardo en toda la extensión de la corona, lo que de acuerdo a Moreno *et al* (13) explicaría el cambio de color de la corona y la pérdida de translucidez del esmalte por la pérdida de la matriz orgánica. La dentina y el cemento no presentan cambios significativos (Figura 1A). Respecto a los materiales dentales, en la amalgama se observa desadaptación marginal, se torna opaca y rugosa al formarse en su superficie nódulos, los cuales son explicados por Rötzscher *et al* (14), como el producto de la evaporación del mercurio que arrastra consigo partículas de plata hacia la superficie de la amalgama y que luego por la presión y la disminución

de la temperatura conformarán las llamadas “balas de plata”. La resina presenta retracción marginal y no evidencia cambios macroscópicos significativos (Figura 1B). El ionómero de vidrio se observa intacto pero separado del material de obturación y de la gutapercha. El cemento endodóncico a base de óxido de zinc y eugenol se observa entre los conos de gutapercha desadaptado, al igual que el cemento a base de resina epóxica. La gutapercha, en algunos puntos desadaptada, se observa sin cambios aparentes (Figura 1C).

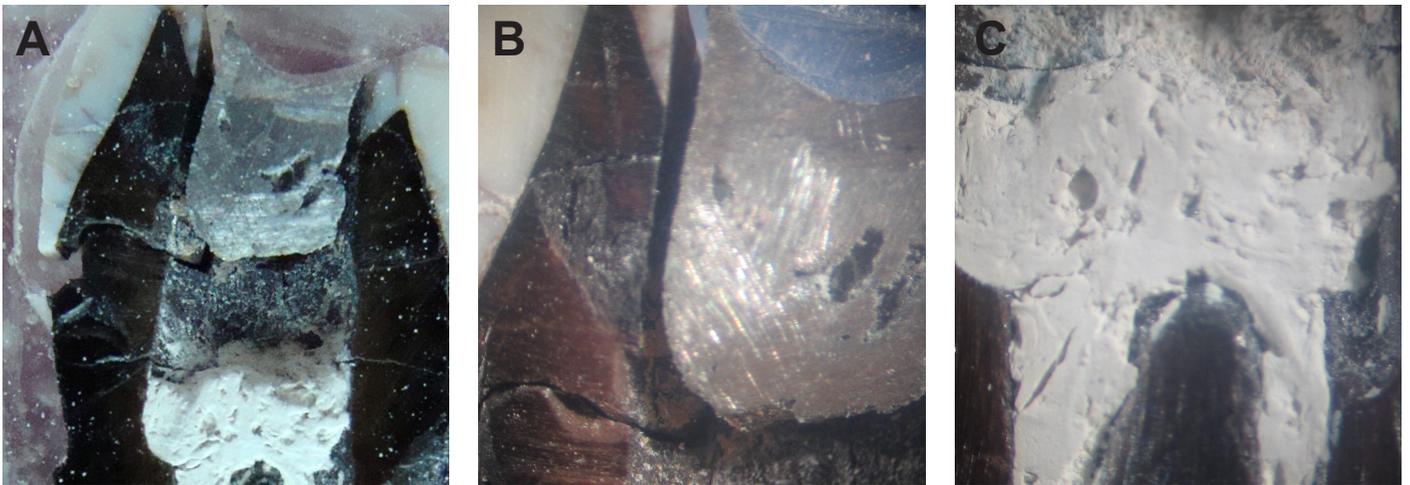
Figura 2. A. Fotografía digital de un diente con cavidad obturada en amalgama y tratamiento de conductos realizado con cemento a base de óxido zinc-eugenol y gutapercha, sometido a 400°C y desgastado en sentido meso-distal, en la cual se aprecia el esmalte fragmentado en el tercio cervical, la dentina carbonizada y agrietada, la amalgama desadaptada con fisuras internas y el tratamiento de endodoncia con fallas en la solución de continuidad. **B.** Estereomicrofotografía en la que se aprecian microfracturas del esmalte disipadas en la unión amelodentinaria y la desadaptación del cabo marginal de la obturación en amalgama y de la gutapercha coronal al ser removida la resina. **C.** Estereomicrofotografía del tratamiento de endodoncia cameral en el cual se observa desadaptación e incineración del cemento y de la gutapercha.

En el caso de los materiales dentales, la amalgama pierde brillo, se observa desadaptada y se observan fisuras debido a la

evaporación del mercurio (Figura 2B); la resina se aprecia opaca (de color pardo) y desadaptada; el ionómero de vidrio se observa a manera de trazas adheridas al material de obturación; el cemento a base de óxido de zinc-eugenol, el cemento a base de resina epóxica, ambos de color blanco, se incineran y no es posible diferenciarlos macroscópicamente (Figuras 2A y 2C). La gutapercha se encuentra igualmente incinerada (de color blanco), aunque se pueden apreciar algunas trazas de gutapercha que aún preservan el color original (Figura 2).

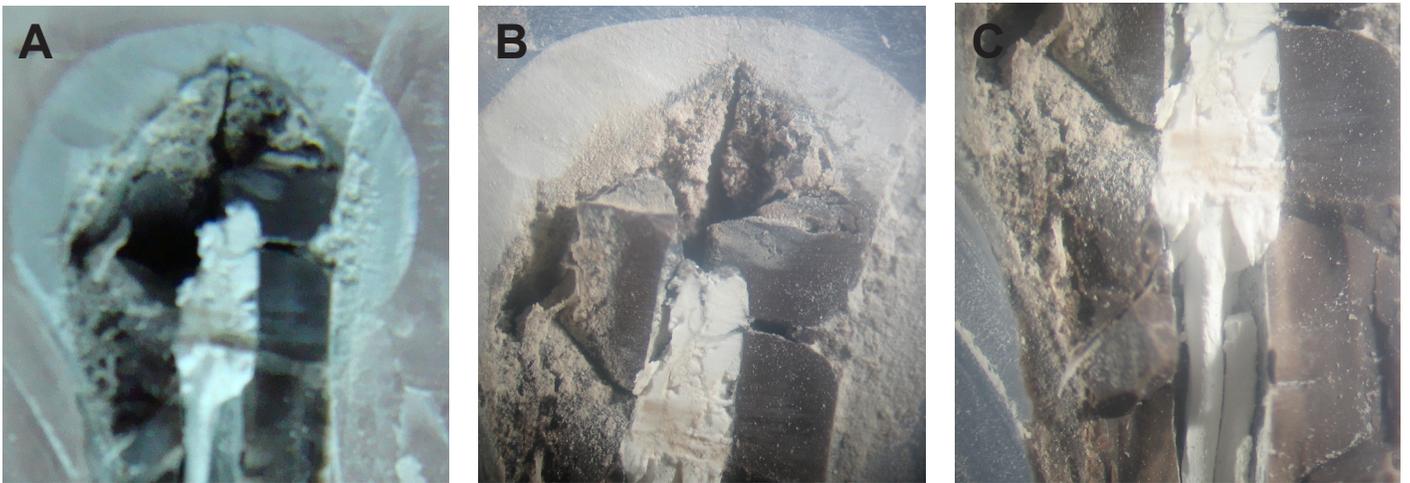
Figura 3. A. Fotografía digital de un diente con cavidad obturada en amalgama y tratamiento de conductos realizado con cemento a base de óxido de zinc-eugenol y gutapercha, sometido a 600°C y desgastado en sentido vestibulo-lingual, en la cual la obturación se ha desalojado, el esmalte se aprecia opaco, la dentina comienza a evidenciar signos colorimétricos de incineración (grisáceo) y el cemento blanco-tiza. **B.** Estereomicrofotografía en la cual se aprecia la dentina coronal muy fragmentada. **C.** Estereomicrofotografía del conducto en los tercios cervical y medio radiculares en donde se aprecia pérdida de continuidad del cemento y de la gutapercha, la cual, a pesar de la incineración, conserva su forma cónica original.

El esmalte se torna opaco, de aspecto cuarteado y separado de la dentina en los tercios cervical y medio, mientras que esta última se observa carbonizada de color negro (Figura 3A). Este fenómeno de separación del esmalte por pérdida de continuidad de la unión amelodentinaria es ocasionado, de acuerdo a lo expuesto por Moreno *et al* (13), por la diferencia en la composición orgánica del esmalte y la dentina, mucho más abundante en esta última, lo cual genera cambios en la contracción dimensional diferentes al momento de ser sometidos a altas temperaturas. Para el caso del cemento, este se observa de un color café claro y cuarteado a lo largo de la raíz. La amalgama se observa de color negro.

La resina incinerada (de color blanco) se observa totalmente desadaptada y en algunos dientes se ha desalojado de la cavidad (Figura 3B). Las trazas de ionómero que se observan son opacas y de color pardo. El cemento de óxido de zinc-eugenol, el cemento a base de resina epóxica y la gutapercha se encuentran incinerados (de color blanco) y afectados estructuralmente, sin embargo, no es posible diferenciarlos (Figura 3C). Savio *et al* (16) radiográficamente describió el aspecto de estos cambios estructurales como “de panal de abejas”, dada la pérdida de continuidad de los materiales de obturación, por lo que en las radiografías se observa como una serie de celdas radiolúcidas discontinuas.

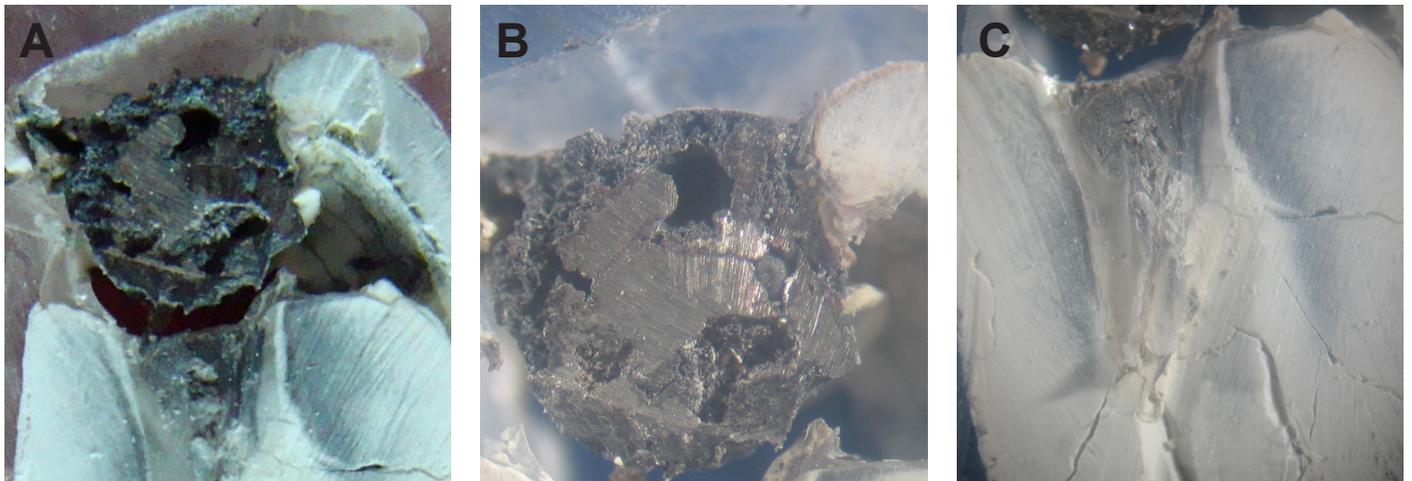
Figura 4. A. Fotografía digital de un diente con cavidad obturada en amalgama y tratamiento de conductos realizado con cemento a base de resina epóxica y gutapercha, sometido a 800°C y desgastado en sentido meso-distal, en la cual se aprecia la amalgama desadaptada, rugosa y con fisuras internas, el esmalte se aprecia opaco y fragmentado, la dentina agrietada y el cemento fisurado incinerados. B. Estereomicrofotografía en la cual se aprecia la amalgama de aspecto poroso y fisurado. C. Estereomicrofotografía del tercio medio y cervical coronales en los que no es posible diferenciar el cemento a base de resina epóxica (salvo algunas trazas) y la gutapercha debido a la incineración.

A esta temperatura el esmalte incinerado (de color blanco tiza), se ha estallado y en varios dientes se encuentra separado de la dentina, tal como lo han reportado en forma macroscópica Moreno *et al* (17) y Merlati *et al* (5). La dentina radicular se encuentra incinerada (de color blanco) mientras que la coronal, protegida aún presenta vetas negras producto de la carbonización. El cemento es de color blanco tiza con grietas transversales que se extienden hasta la dentina y que pueden generar fracturas radiculares (Figura 4A).

En cuanto a los materiales dentales, la amalgama continúa de color negro y presenta nódulos redondeados denominados “balas de plata” y fisuras internas, ambas asociadas a la evaporación del mercurio (Figura 4B). El cemento a base de óxido de zinc-eugenol, el cemento a base de resina epóxica y la gutapercha a partir de este

rango de temperatura se tornan de color blanco tiza y se confunden con la dentina incinerada (Figura 4C).

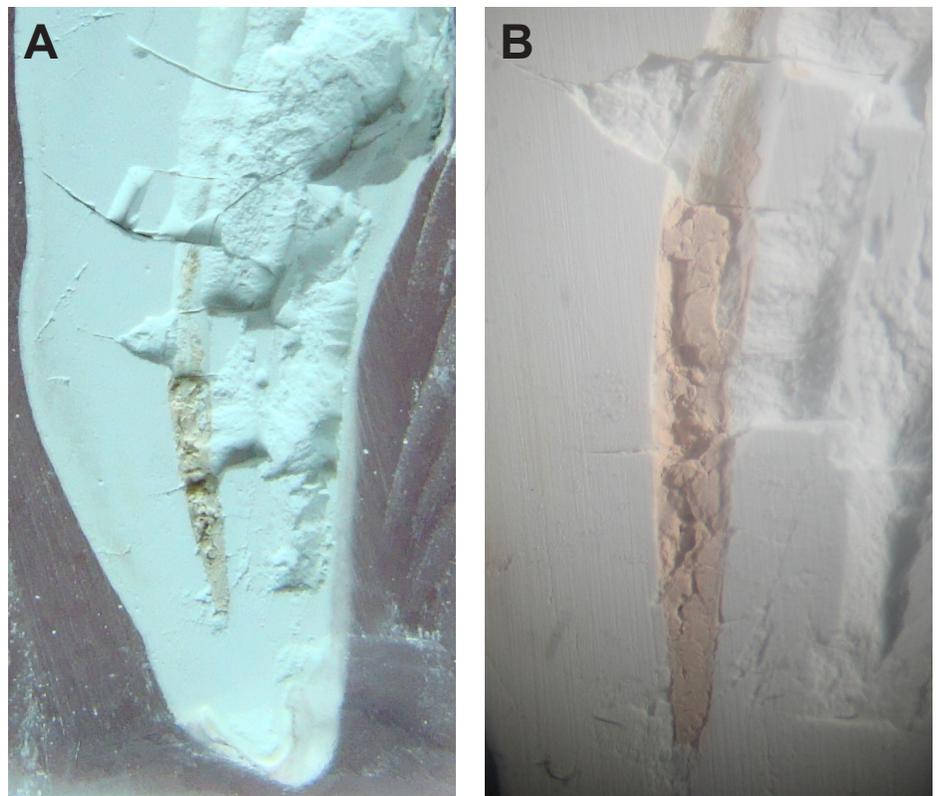
Figura 5. A. Fotografía digital de un diente con cavidad obturada en amalgama y tratamiento de conductos realizado con cemento a base de resina epóxica y gutapercha, sometido a 1000°C y desgastado en sentido vestibulo-lingual, en la cual se aprecia la fragmentación de la corona, el desalajo de la obturación, la dentina incinerada agrietada. B. Estereomicrofotografía en la cual se aprecian un fragmento de gutapercha en el tercio medio radicular con aspecto deformado y que aún conserva su color original.

dientes presentaron fragmentación y desprendimiento del esmalte; la dentina y el cemento se observan blancos, totalmente incinerados (Figura 5A). Las amalgamas y las resinas (de color blanco) se encuentra totalmente desalojadas de la cavidad por fragmentación de la corona (Figura 5A). El cemento a base de óxido de zinc-eugenol,

el cemento a base de resina epóxica y la gutapercha están totalmente incinerados y se confunden con la dentina, aunque algunas trazas de gutapercha en el tercio apical radicular aún se observan del color original (Figura 5B).

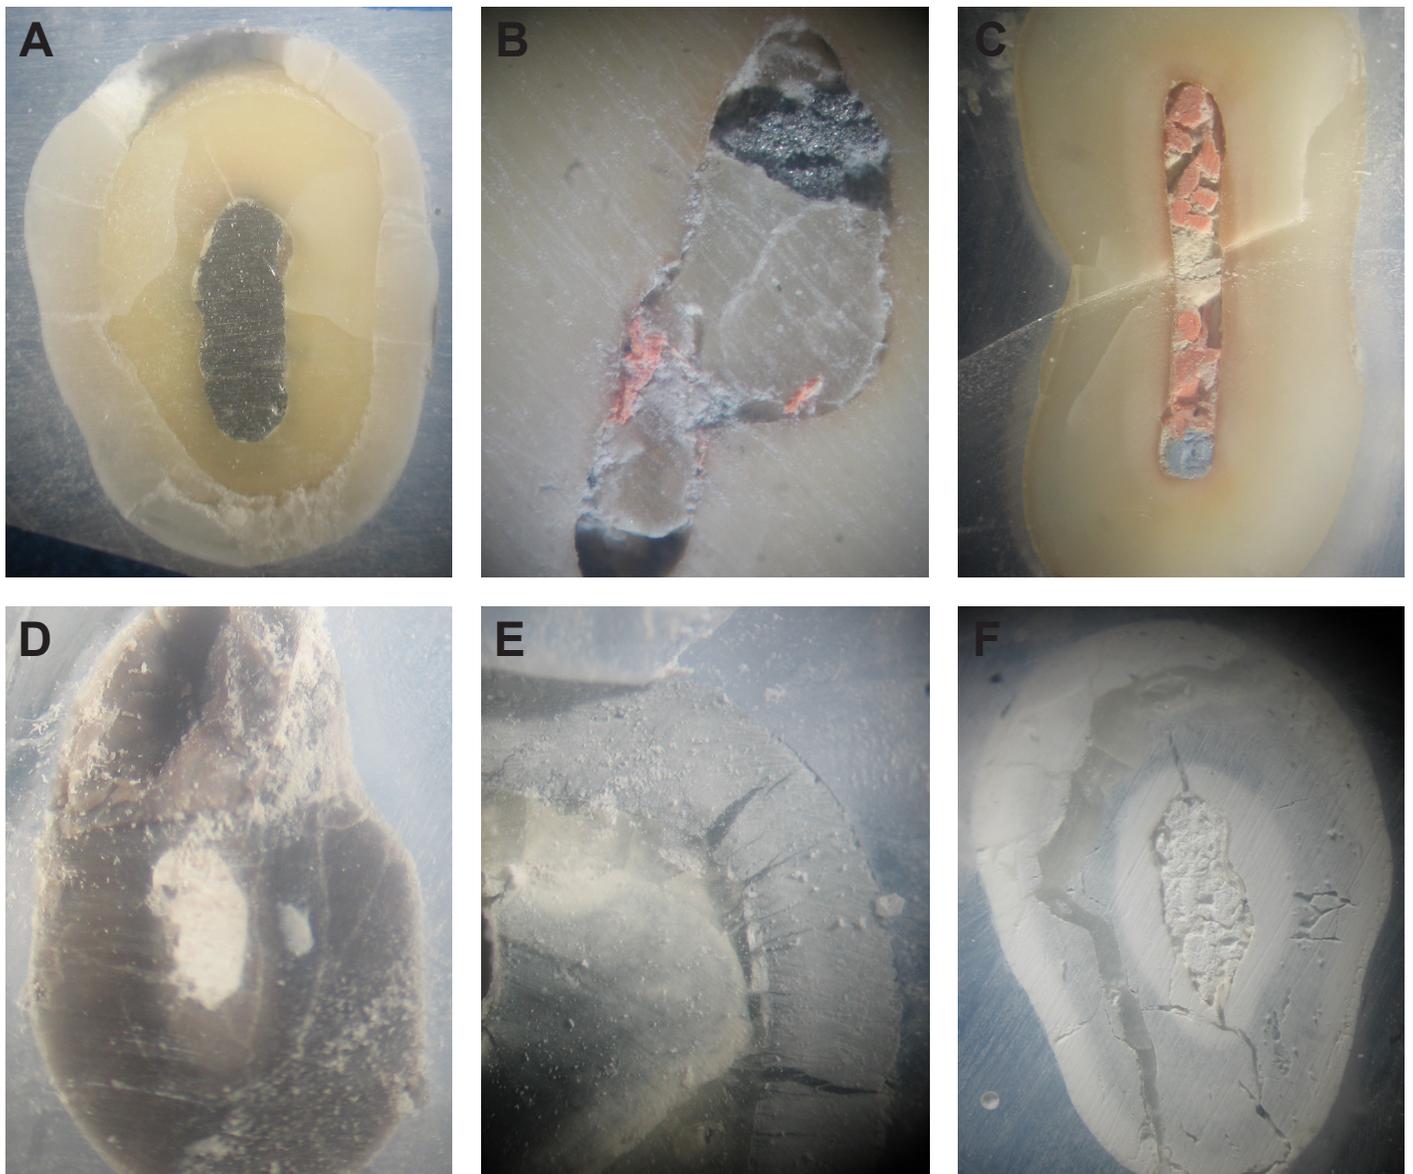
Figura 6. **A.** Estereomicrofotografía de un corte transversal por el tercio medio coronal de un diente obturado con amalgama y sometido a 200°C en el cual se observan fracturas del esmalte que se continúan con la dentina. **B.** Estereomicrofotografía de un corte transversal por el tercio cervical coronal del mismo diente anterior en el que se observa un fragmento de amalgama (de aspecto poroso), trazas de gutapercha y el ionómero de vidrio sin cambios aparentes. **C.** Estereomicrofotografía de un corte transversal por el tercio medio radicular del mismo diente anterior en el que se observan el cemento a base de óxido de zinc-eugenol y la gutapercha. **D.** Estereomicrofotografía de un corte transversal por el tercio medio radicular de un diente obturado con resina y sometido a 400°C en el cual se observan la dentina carbonizada agrietada y el cemento a base de resina epóxica y la gutapercha incinerados. **E.** Estereomicrofotografía de un corte transversal por el tercio medio coronal de un diente obturado con amalgama y sometido a 800°C en el que la obturación se ha desalojado y se aprecian múltiples microfracturas en la unión amelodentinaria, principalmente en el esmalte. De igual forma se observa el inicio del proceso de incineración de la dentina. **F.** Estereomicrofotografía de un corte transversal por el tercio cervical radicular de un diente obturado con resina y sometido a 1000°C en el cual se observan la dentina agrietada, el cemento fisurado y los materiales de obturación endodóncia (de aspecto rugoso y desadaptados) totalmente incinerados.

En cortes transversales, en el tercio medio de la corona, se observan a los 200°C fisuras en el esmalte que cruzan la unión amelodentinaria y se continúan con la dentina hasta la interfase con el material restaurador (Figura 6A); al desplazar el corte en sentido apical (tercio cervical coronal) se observa el ionómero de vidrio empleado en el selle del tratamiento de endodoncia casi intacto (Figura 6B); y ya en el tercio medio radicular se observa el cemento a base de óxido de zinc-eugenol, el cemento a base de resina epóxica y la gutapercha sin cambios significativos (Figura 6C).

A los 600°C, en un corte del tercio medio radicular, se observa la dentina carbonizada (de color negro), el cemento de color café oscuro y no es posible diferenciar, en los diferentes especímenes, el cemento a base de óxido de zinc-eugenol y el cemento a base de resina epóxica de la gutapercha (Fi-

gura 6D). A los 800°C se aprecia la dentina incinerada y la unión amelodentinaria con múltiples fisuras que ocasionan el estallido del esmalte en la mayoría de los espécime-

nes sometidos a este rango de temperatura. (Figura 6E). Ya a los 1000°C, en corte a nivel del tercio medio radicular, la dentina y el cemento se aprecian incinerados, al

igual de los materiales empleados en los tratamientos de endodoncia, los cuales no se pueden diferenciar y configuran una interfase de aspecto rugoso (Figura 6F).
